## Arquitectura 3

## Escuela Primaria

Tigre, Provincia de Buenos Aires

### Materialización de Proyectos, ex Petrilli:

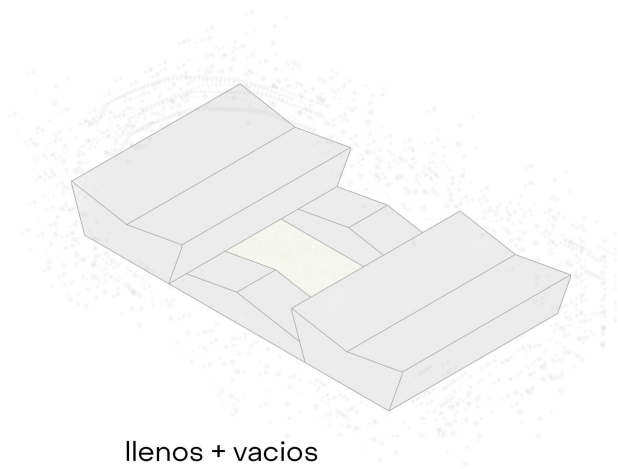
llenos + vacios

cubiertos, semicubiertos y patio

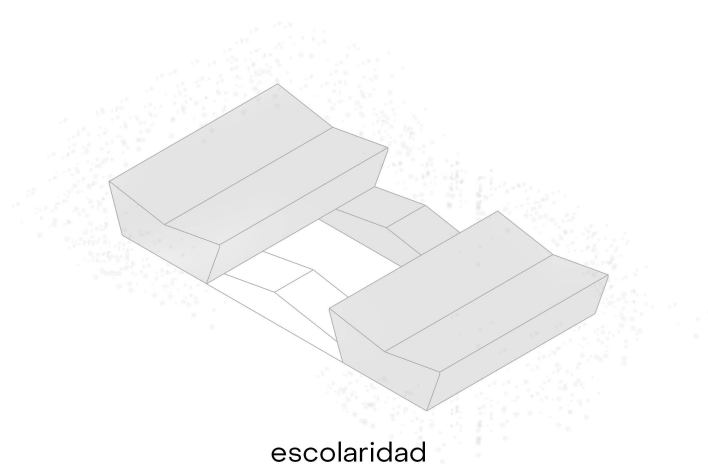
escolaridad

programa habilitado unicamente para alumnos

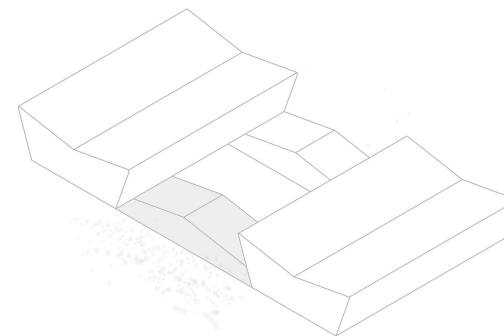
permanente

habilitado para el publico general

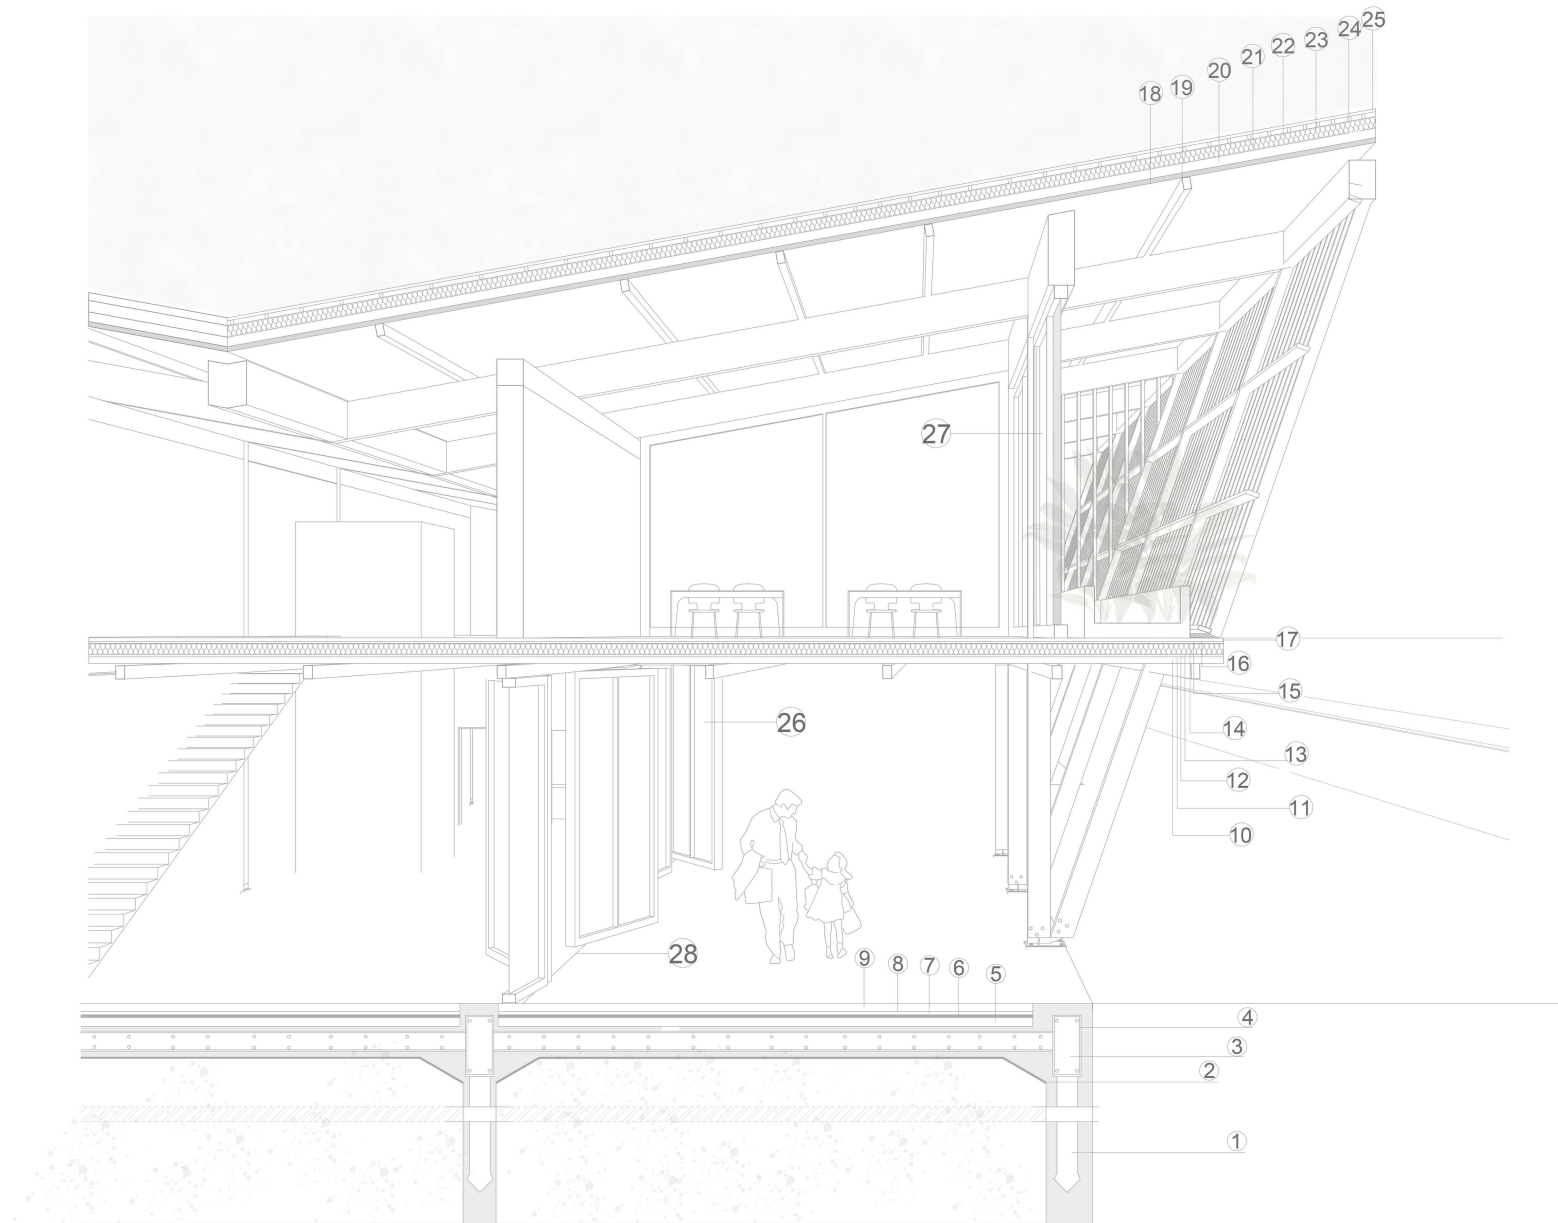
- 28 riel de puerta plegable
- 27 carpintería
- 26 paneles de vidrio plegable
- 25 cubierta chapa sinusoidal acero galvanizado
- 24 clavadera tirante multilaminado 2x1
- 23 aislación hidrofuga
- 22 aislación térmica
- 21 barrera de vapor film de polietileno
- 20 placa rigidizadora multilaminado e:18mm
- 19 subestructura cubierta viga pino parana 3x6
- 18 viga de madera multilaminada 8x16
- 17 solado
- 16 adhesivo cementicio
- 15 carpeta niveladora
- 14 aislación acústica EPS de alta densidad
- 13 malta electrosoldada
- 12 capa de compresión
- 11 placa metálica colaborante
- 10 viga
- 9 solado
- 8 adhesivo cementicio
- 7 carpeta niveladora
- 6 aislación hidrofuga MCI
- 5 contrapiso
- 4 armadura
- 3 fundación platea de H A
- 2 film polietileno
- 1 pilote
